配管の AE による腐食損傷評価

日本フィジカルアコースティクス株式会社
湯山茂徳、西本重人、辻 啓一、李 正旺

1. AE 法による地下埋設配管の腐食損傷診断

2. AE 法による地上配管の腐食損傷診断

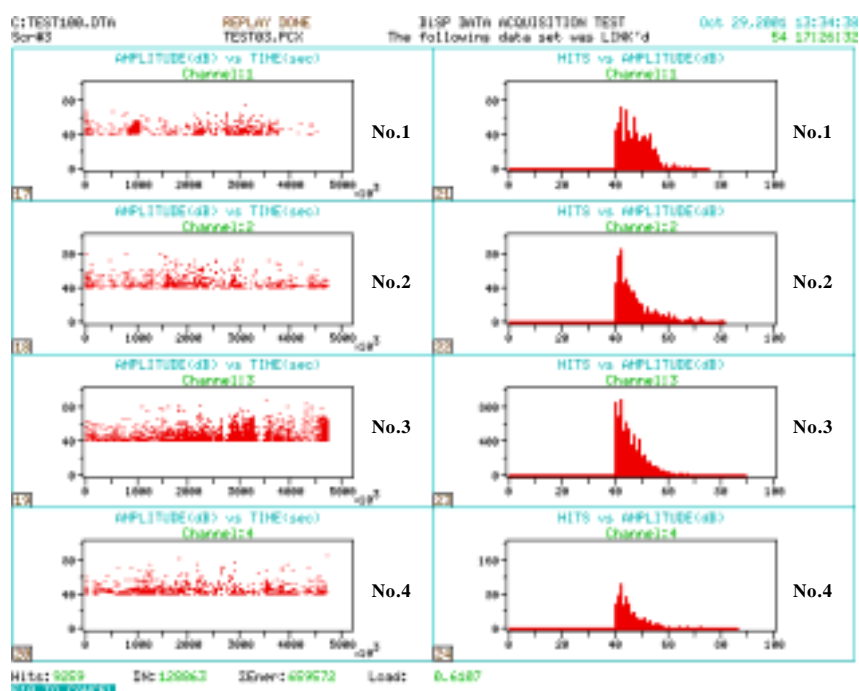
試験 1 において、4 個の試験片にそれぞれ 1 個の R15I センサを取り付け、55 日間に渡り AE 発生を連続監視した。図 1 に、この試験で得られた AE 振幅値の履歴と振幅分布が示されている。厚い酸化皮膜の形成された試験片(No. 2~4)では、80~90dB を超える振幅値を持つ大きなエネルギーをもつ AE 信号が検出されているが、酸化皮膜を除去した試験片(No.1)では、検出された信号の大部分が 60dB 以下の振幅値を有することがわかる。

図 1. 試験 1 の結果 (振幅値の履歴と振幅分布)

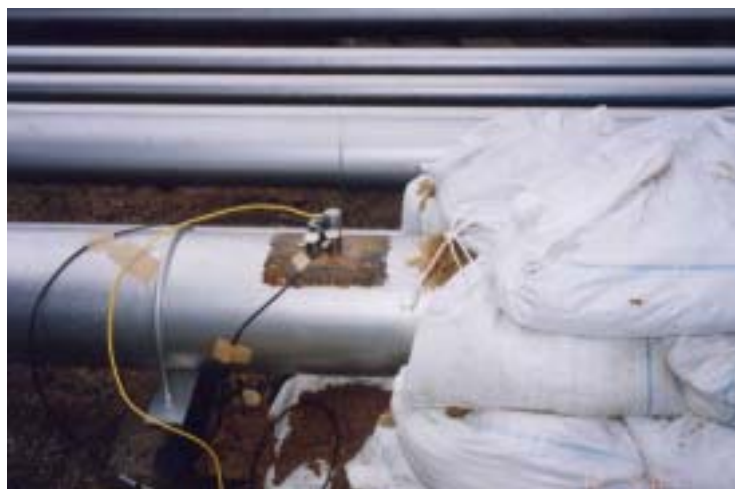
AE 波伝播試験を、異なる条件下にある配管で実施した。標準音源となるシャープペンシル芯の圧折で起振した AE 波を採集するため、異なる周波数特性を持つ 4 個の AE センサ(R1.5I: 15kHz 共振型、R3I、R6I、R15I) を配管上に設置した。空、および満液状態の地上配管、そして土嚢で囲むことにより、埋設状態を模擬した状態にある配管で波形を採集した。写真 2 に、模擬埋設配管における試験実施状況が示されている。

写真 2. 模擬埋設配管上に取り付けられた AE センサ

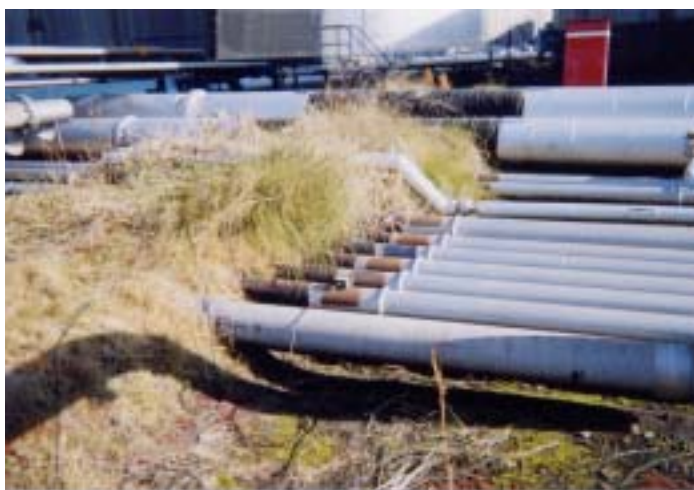
製油所において、写真 3 に示される 13 本の配管に対して、AE 計測を行った。表 1 に、その配管番号、大きさ(直径)、流体、流量、そして流速がまとめられている。13 本のうち 10 本(番号 02~11)は、中仕切り部で長さ約 3m 分について埋設されている。また、3 本(番号 12~14)は地上に設置されており、蒸気加温され断熱材で全体が被覆されている。

写真 3. AE 計測を実施した製油所の配管

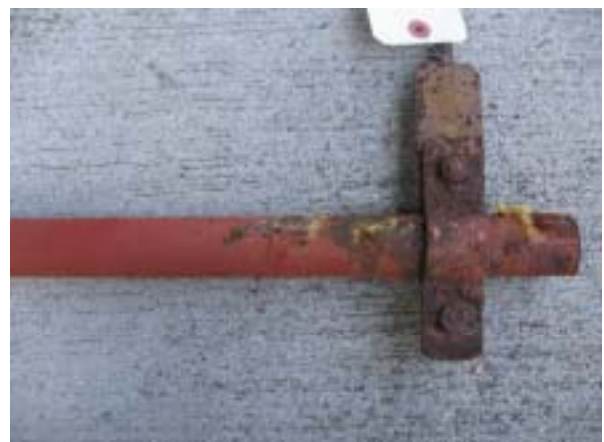
図 13 に、検出された AE 信号の、位置標定結果を示す。AE センサ S2 から約 1m の位置に、AE 発生が集中する部分が観察される。AE 計測終了後に保温材を取り除いて目視観察した結果、写真 4 に示すように、配管支持部で腐食が観察され、AE 計測結果と一致していた。

写真 4 計測対象配管の外観
